Puntos negros del Departamento de San Martín, Mendoza, a partir de siniestros viales con lesionados donde intervino policía científica

TESINA

2011

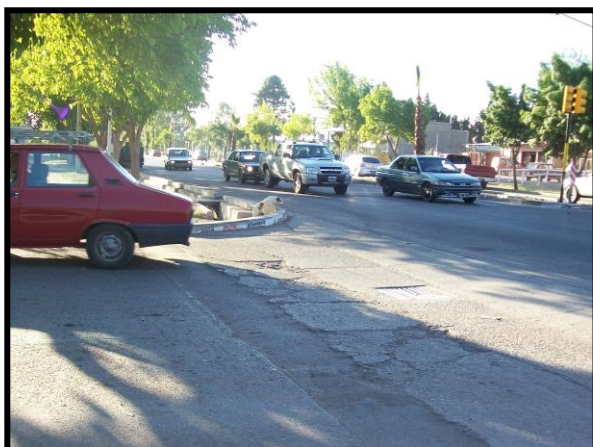
Figura N° 2

En esta imagen se observa las irregularidades que presenta la Calle Ejército de los Andes

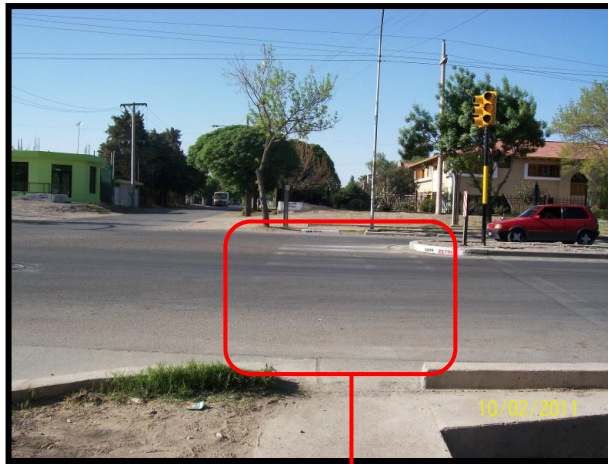
Figura N° 5

En estas dos imágenes se observan las sendas peatonales de la Avenida semi-pintadas.

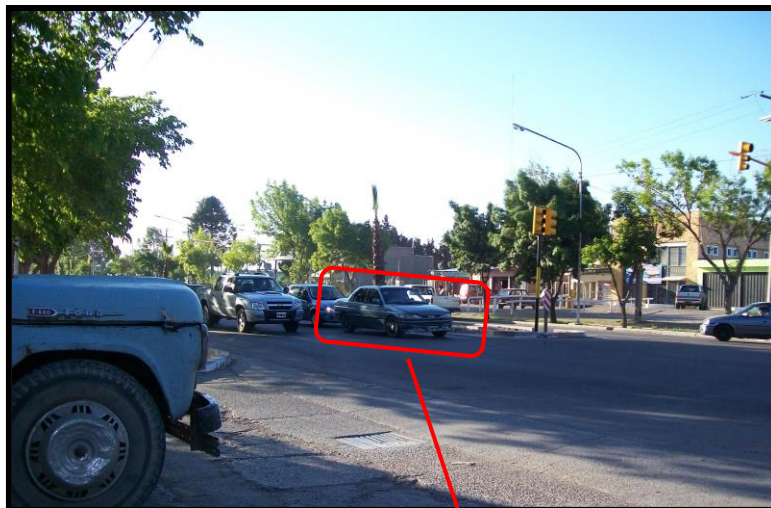
En esta oportunidad se observan que los conductores de los automóviles se paran sobre la senda peatonal, que se encuentra semi-pintada.

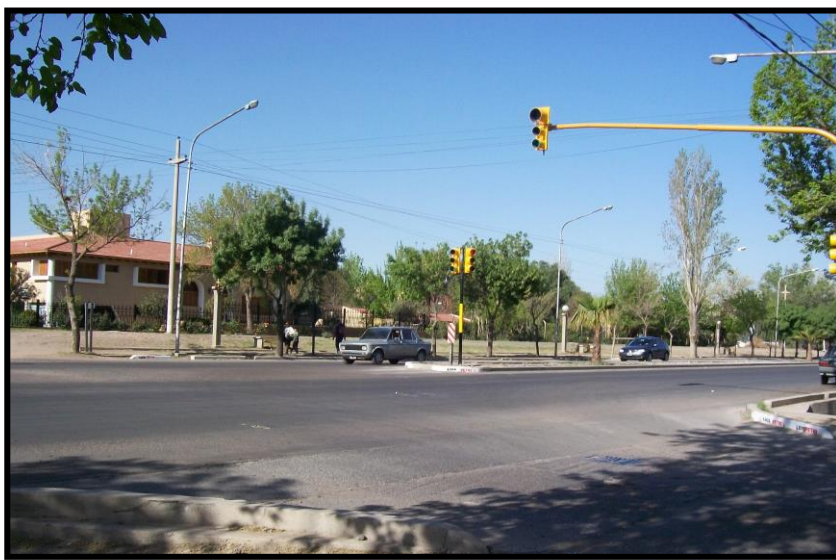
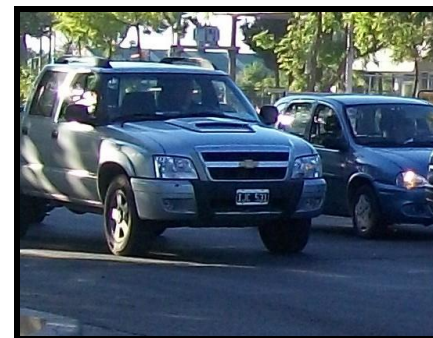
En esta imagen se observa al

conductor del automóvil parado un poco sobre la senda peatonal.

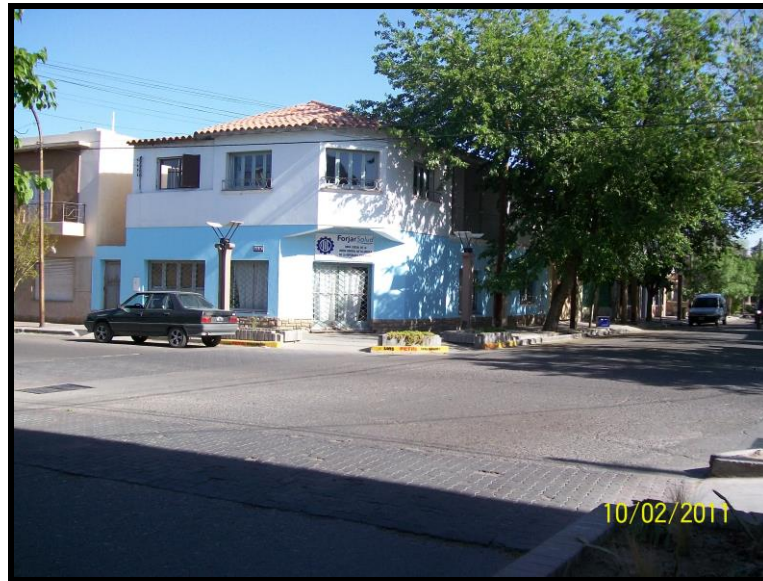
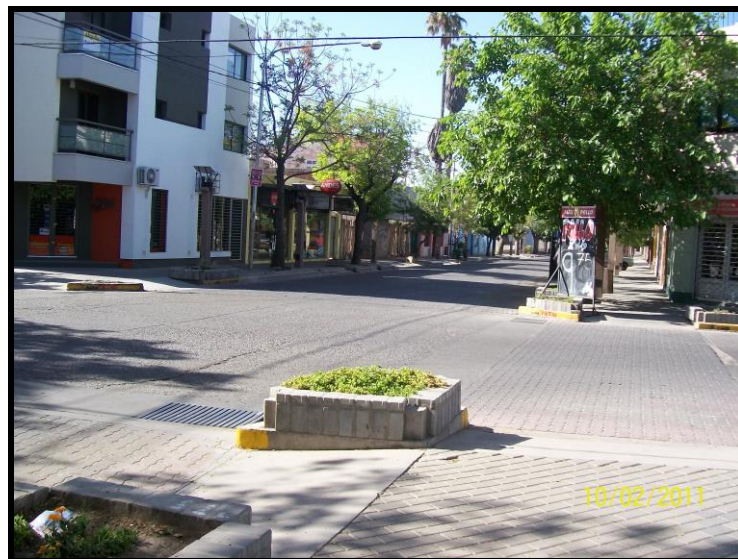
Figura N° 2

Como se observan en estas imágenes la intersección carece de señalización vertical reglamentaria y precautoria, señalización semafórica y señalización horizontal.

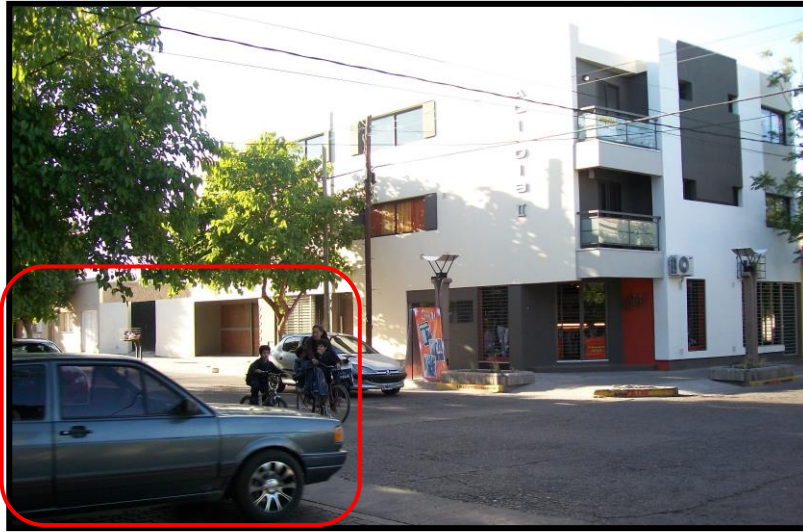
Figura N° 3

Como se puede observar en la fotografía, se encuentran conductores de bicicletas circulando por la calle French, los cuales ceden el paso a los vehículos que circulan por la calle 9 de Julio.

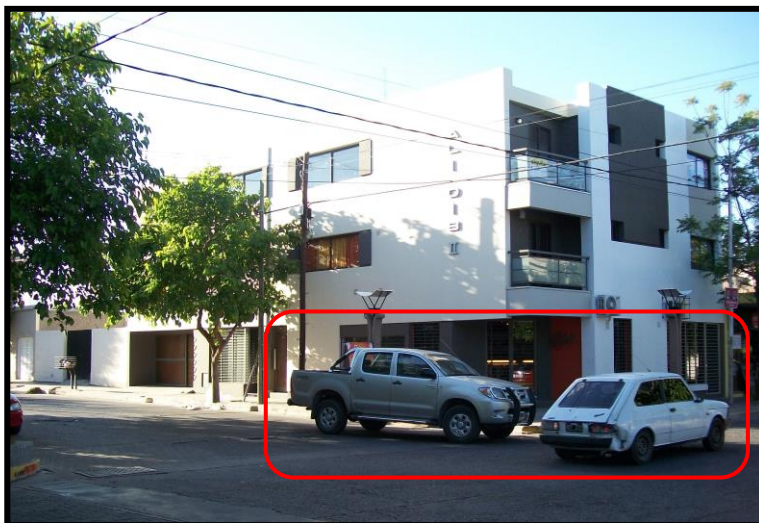
En esta fotografía se puede observar que los vehículos que circulan por calle French se detienen en la mitad de la calzada para dejar el pase a los vehículos que circulan por Calle 9 de Julio, situación que da lugar a colisiones perpendiculares

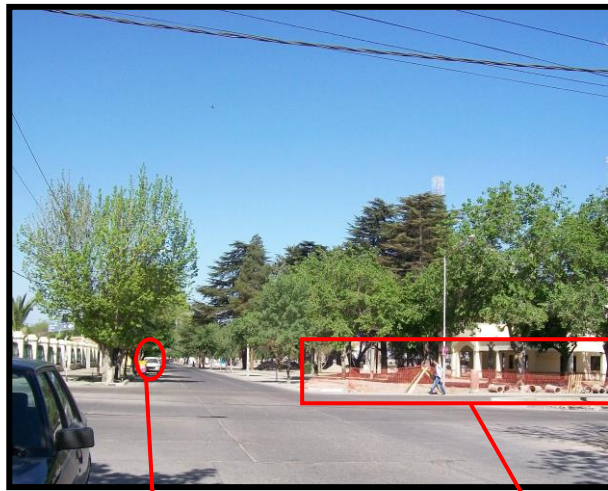
Figura N° 2

En esta imagen se observa los obstáculos presentes en la esquina Sureste de la intersección y el container ubicado sobre un costado de la Avenida España.

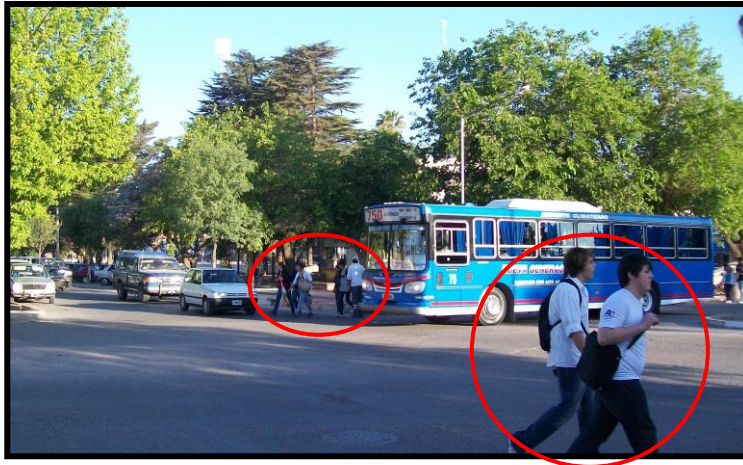
En esta imagen se observa que los pasajeros del colectivo y los peatones tratan de cruzar la intersección.

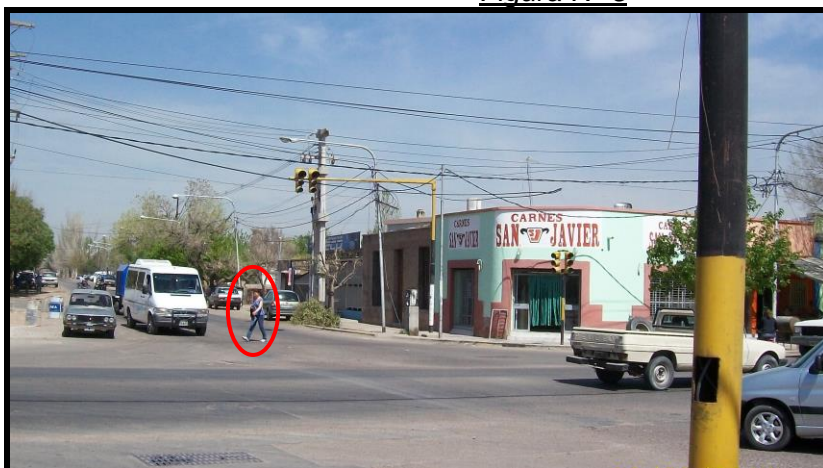
Figura N° 5

En esta fotografía se observa al peatón cruzando correctamente la intersección por la esquina de la misma, aunque esta no posea senda peatonal; y a la camioneta que cruzó la intersección cuando el semáforo estaba por cambiar a rojo, situaciones que pueden producir conflictos en el tránsito o algún tipo de colisión.

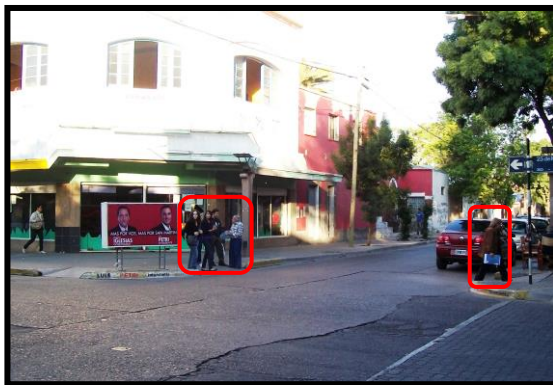
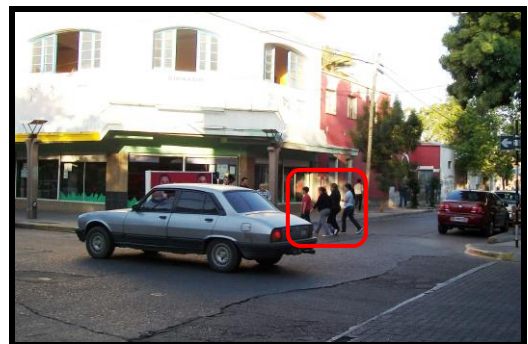
Figura Nº 4

En estas fotografías se observan a peatones cruzar la calle Cuesta del Madero por la esquina de la misma, la cual no presenta senda peatonal.

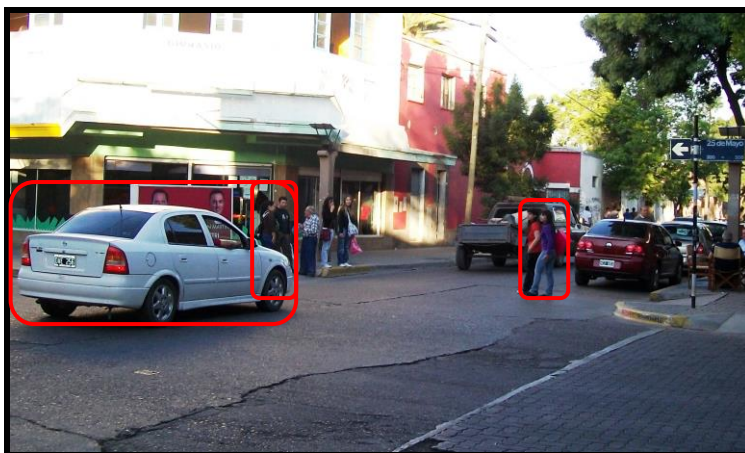
En esta oportunidad los peatones tratan de cruzar la arteria cuando un vehículo se encuentra atravesando la misma, y este toca la bocina para que los peatones se detengan y no la crucen.

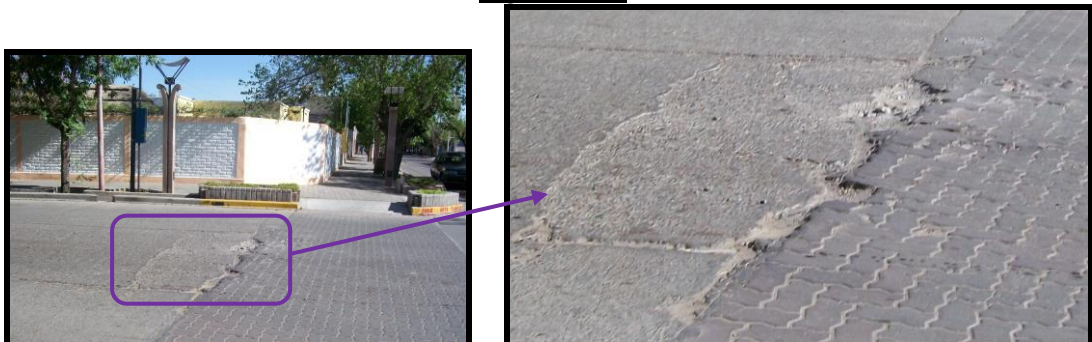
Figura N° 2

En la imagen se observa una irregularidad en la mitad de la Calle Pasco, un poco antes de entrar en la intersección.

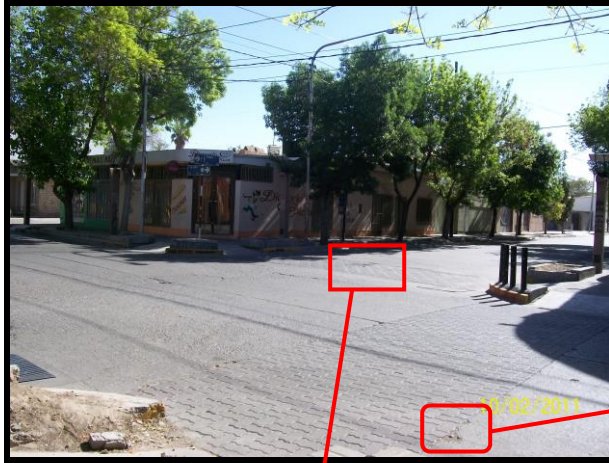
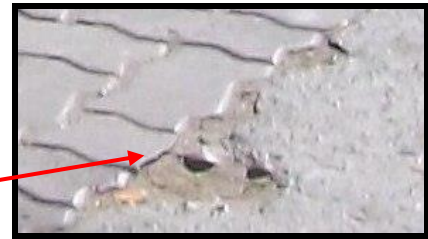
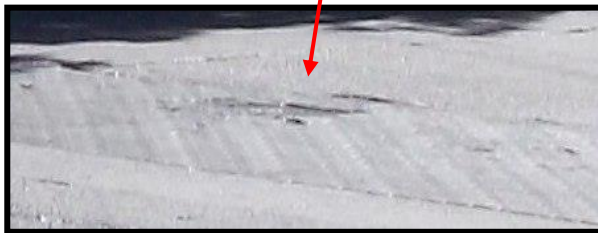
En la intersección se observan pequeñas irregularidades.

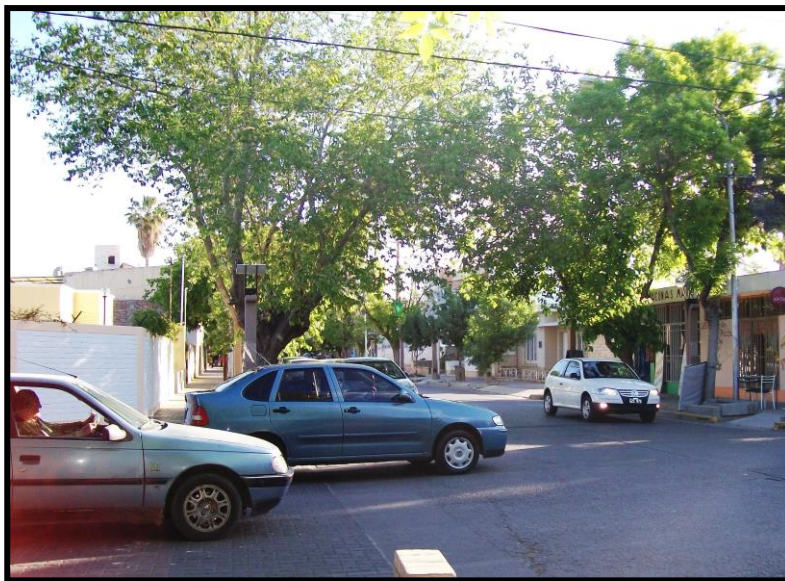
Figura N° 5

En esta fotografía el vehículo que está circulando por calle Pasco de Este a Oeste se detiene en la mitad de la calzada, para ceder el paso a los vehículos que circulan por calle 9 de Julio, situación que da lugar a colisiones perpendiculares.

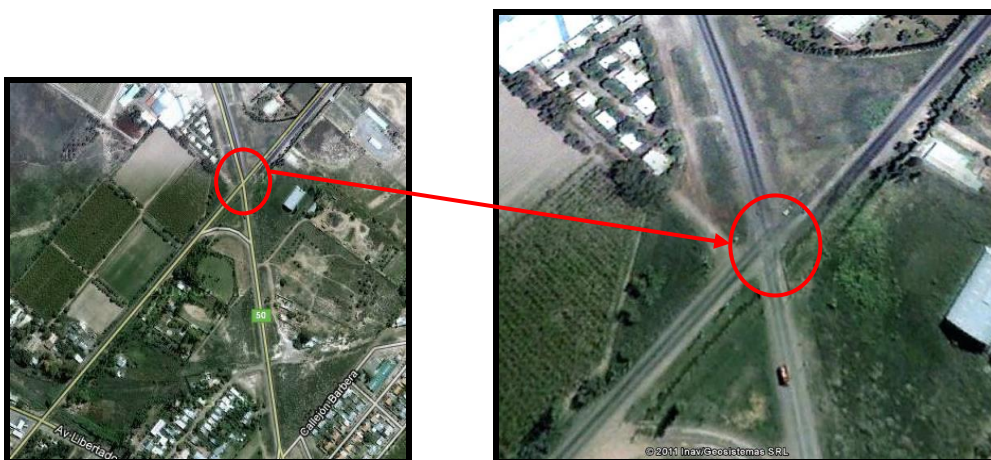
Figura N° 1

En la figura 1 se observa la obra en construcción de la rotonda de la intersección de variante de Ruta Provincial 50 con el Carril Chimbas, considerado como unos de los tramos peligrosos de esa Región.

En esta imagen se observa una fotografía de satélite de la intersección de Carril Chimbas con la Variante de Ruta 50 antes de que se construyera la rotonda conocida como “Rotonda del Cosechador”

- ✓ La intersección del Carril Chimbas con la Variante de Ruta Provincial 50, era considerado como un cruce peligroso y es por eso que a partir del año 2011 se encuentra construida en la intersección la Rotonda del cosechador, medida aplicada para reducir los siniestros viales. También poseen las señales verticales correspondientes;
- ✓ Colocar señalización horizontal ya que la intersección no presenta;
- ✓ Como propuesta Final se sugiere que se sigan investigando el Número de siniestros de tránsito producidos en esa intersección a partir de la creación de la rotonda, para determinar si esa medida preventiva, realmente redujo la producción de los mismos.

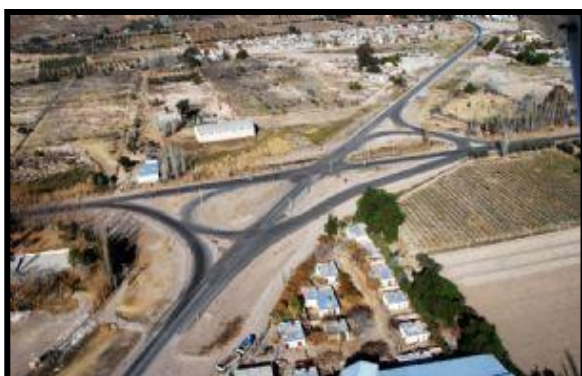
Figura 2

En esta figura se observa la obra en construcción de la rotonda de la intersección de variante de Ruta Provincial 50 con el Carril Chimbas, considerado como unos de los tramos peligrosos de esa Región.

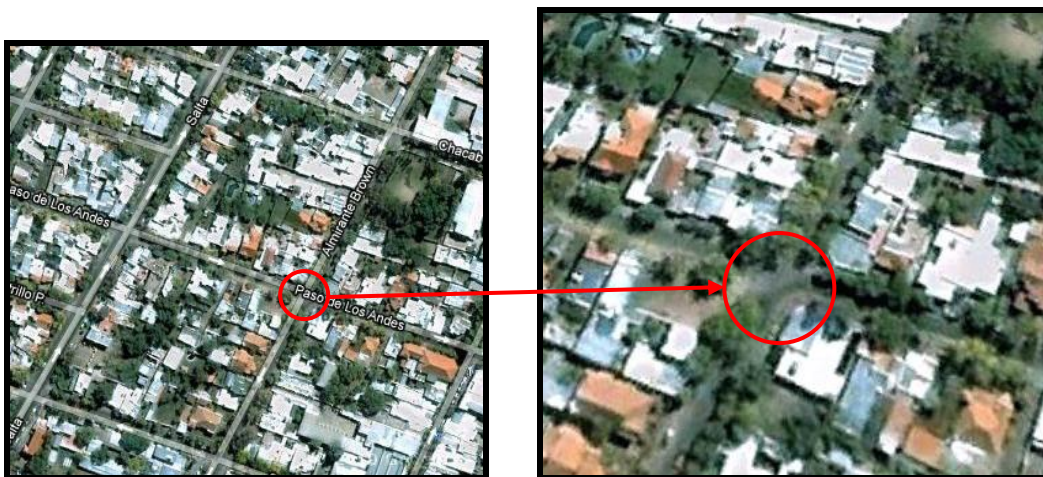
Figura N° 1

En esta imagen se observa la intersección de la calle Paso de los Andes con la calle Almirante Brown

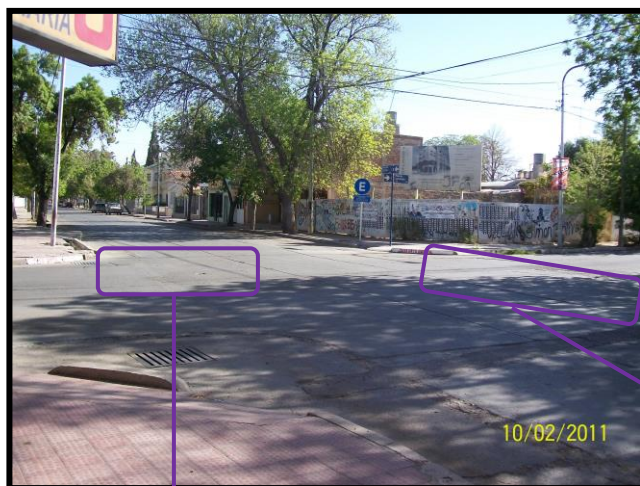
Figura N° 2

Se observan algunas irregularidades en el estado del pavimento de la intersección, pero que no afecta la circulación del tránsito

- ✓ Colocar semáforos con pantalla negra y luz led ya que tienen mejor visibilidad;
- ✓ Colocar señalización vertical, que me indique quien debe ceder el paso;
- ✓ Instalar un dispositivo reductor de velocidad para que los conductores disminuyan la velocidad al llegar a la intersección, e instalar la señalización vertical para indicar la presencia de dicho reductor;
- ✓ Colocar sendas peatonales con línea de detención en la intersección;
- ✓ Mejorar el estado de las arterias;
